## Savirakennusten vauriot ja niiden korjaaminen

### – helppohintaisia, kestäväisiä, lämpimiä, metsä säästäväisiä, vähemmän tulenarkoja, siistejä ja somia rakennuksia kysymyksen-alaisena

Teuvo Ranki

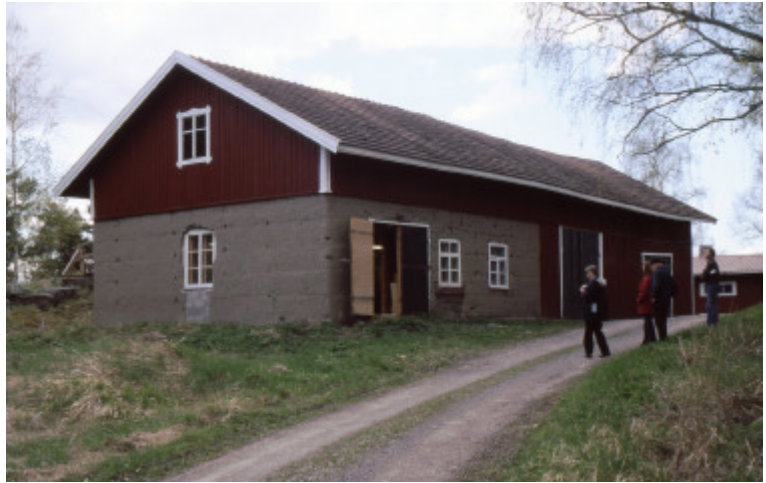
Lounais-Suomeen vuonna 1908 massiivisavesta tehty savitali on säilynyt hyväkuntoisena sata vuotta ilman erillistä rappauspintaa. Seinät on tehty lihavan saven ja hiekan sekoituksesta huolellisella työllä. Seinien säänkestävyys on hyvä osoitus saven käyttömahdollisuuksista.

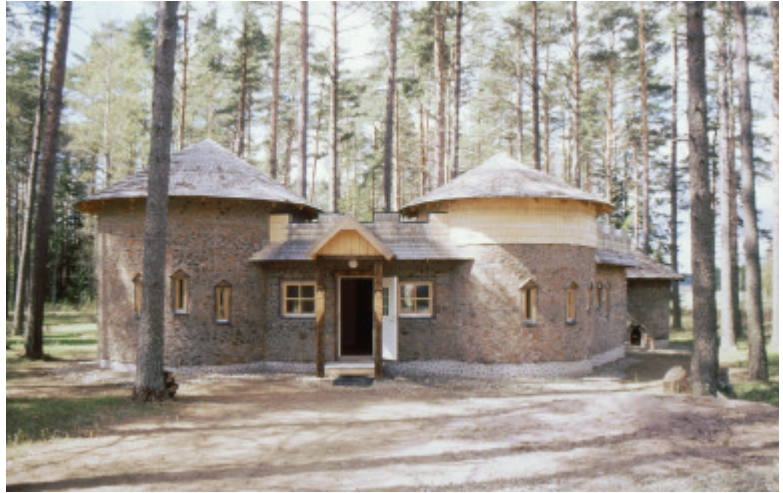
Humppilaan muutama vuosi sitten matkailukäyttöön rakennettu pölkkyravirakennus savusaunoinen on esimerkki savirakentamisen uusista mahdollisuuksista. Savisaunan lölyt ovat erityisen miellyttävät.

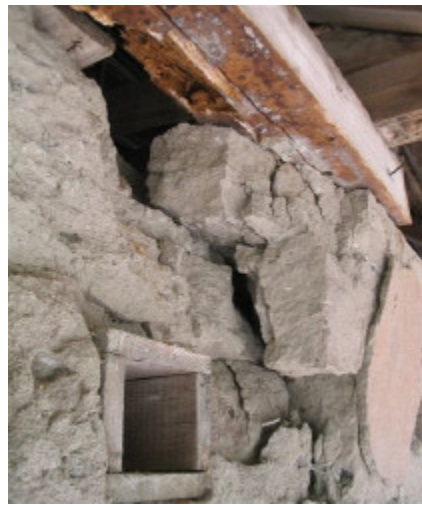
Puurakenteiden liikkumisen aiheuttamia vaurioita massiivisavirakennuksen seinässä. Savirakennusten vaurioiden korjaamista on käsitelty monipuolisesti kirjoituksessa mainitussa selvityksessä.
