Savirakennusten vauriot ja niiden korjaaminen

– helppohintaisia, kestäväisiä, lämpimiä, metsästäväisiä, vähemmän tulenarkoja, siistejä ja somia rakennuksia kysymyksen-alaisena

Teuvo Ranki

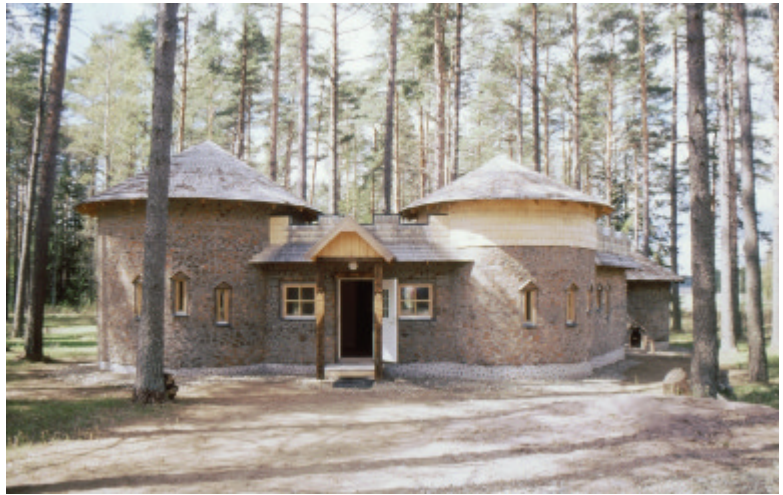
Humppilaan muutama vuosi sitten matkailukäyttöön rakennettu pölkkyravirakennus savusaunoinen on esimerkki savirakentamisen uusista mahdollisuuksista. Savisaunan lölyt ovat erityisen miellyttävät.

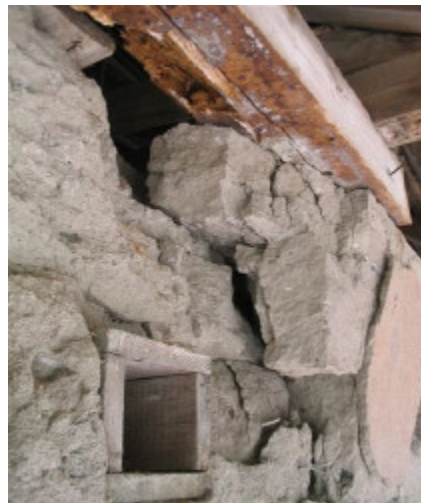
Puurakenteiden liikkumisen aiheuttamia vaurioita massiivisavirakennuksen seinässä. Savirakennusten vaurioiden korjaamista on käsitelty monipuolisesti kirjoituksessa mainitussa selvityksessä.
