# Otteita kotikemistin reseptikirjasta: Miten estää keittomaalin homehtuminen?

Taina Kummunsalo, vanhojen rakennusmenetelmien utelias tutkija

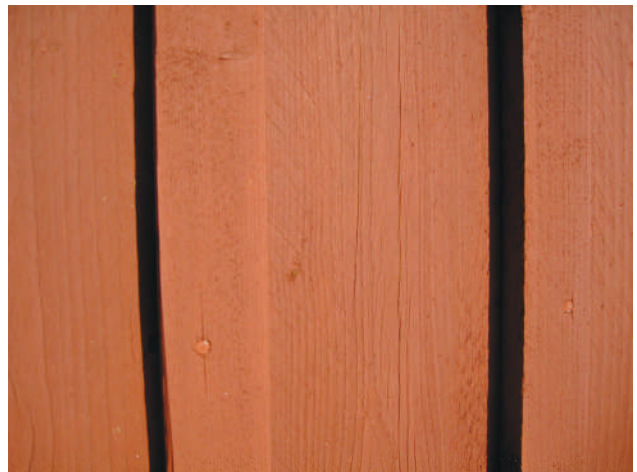
Lähes kahden vuoden jälkeen maalissa ei näy vielä merkkiäkään homeesta.

Käsittelystä on kulunut aikaa vasta kaksi vuotta, mutta toistaiseksi seinät ovat pysyneet homeettomina myös varjon puolelta. Neljä vuotta aiemmin maalatut ulkoeteisen seinät sen sijaan ovat homepilkkujen kirjavoimia, länsiseinäkin. Aika näyttää, käykö samoin myös saunatuvalle. Tällä hetkellä boorikäsittely näyttää tehokkaalta suojalta hometta vastaan.

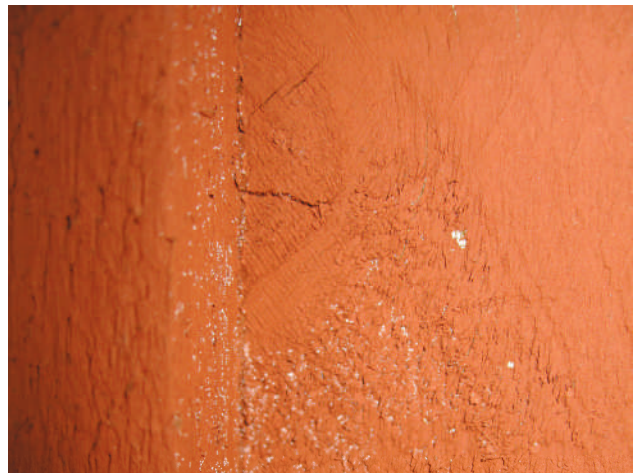
Muutamissa kohdin, joissa puu on imenyt erityisen paljon booriliuosta, on vieläkin nähtävissä kiteytymiä.

jälkeen hyvin. Maalaus keittomaalilla tehtiin tavalliseen tapaan eli kertaalleen runsaalla maalilla. Maalin ei lisätty pellavaöljyvernissaa, koska sen epäiltiin lisäävän homehtumistaipumusta. Muutaman päivän kuluttua, maalin kuivuttua kunnolla, odotti yllätys. Seinä muuttui kirjavan laikukkaaksi maalin läpi kiteytyneiden suolojen takia. Onneksi ilmiö oli lyhytaikainen ja ohimenevä, ensimmäinen sade huuhteli seinän jälleen yksiväriseksi.

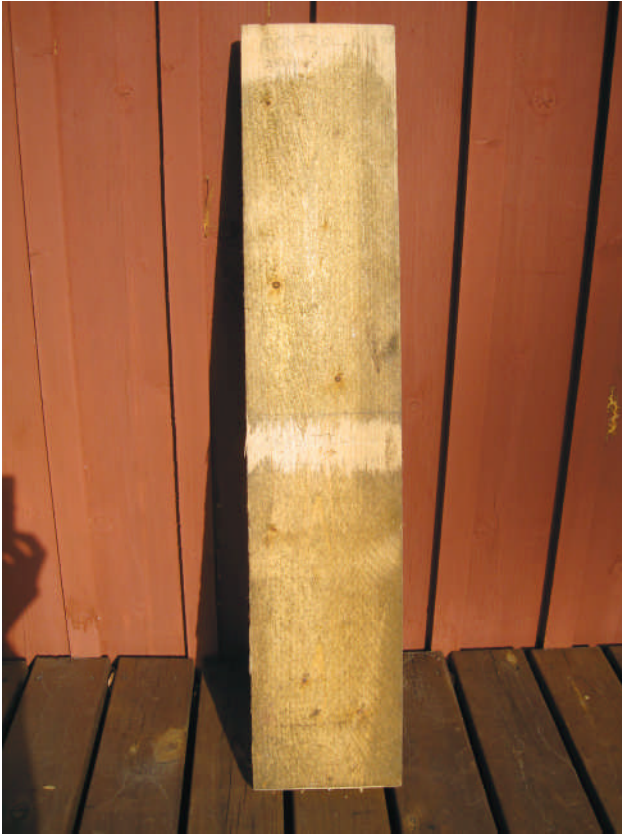
Kuusipuisen testilaudan alaosa on käsitelty booriliuoksella, jonka jälkeen koko lauta on vernissattu. Molemmat osat ovat voimakkaasti homehtuneet.

tely estää homehtumista puupinnalla, joka sivellään vernissalla. Koelauta on homehtunut ja sinistynyt voimakkaasti sekä boorilla käsitellyltä osalta että kontrolliosalta. Boorikäsittely ei tämän kokeen perusteella estä vernissattujen pintojen homehtumista. Sen sijaan pihasaunan 'iso kenttäkoe' antaa ainakin rohkaisevan väliaikatuloksen. ■

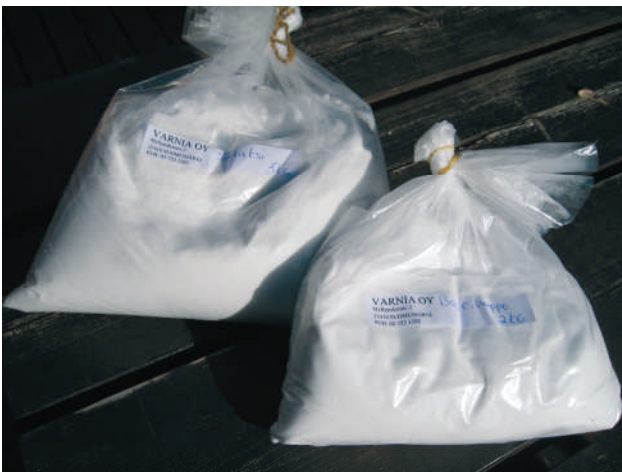
Booraksi ja boorihappo ovat valkoisia jauhemaisia aineita, jotka liukenevat parhaiten kuumaan veteen. Käyttämäni liuosvahuus oli 5 % booraksi ja 2 % boorihappoa.

Kokeilussa käytettiin liuosta, jossa oli 5 % booraksia ja 2 % boorihappoa. Seinien annettiin kuivua käsittelyn

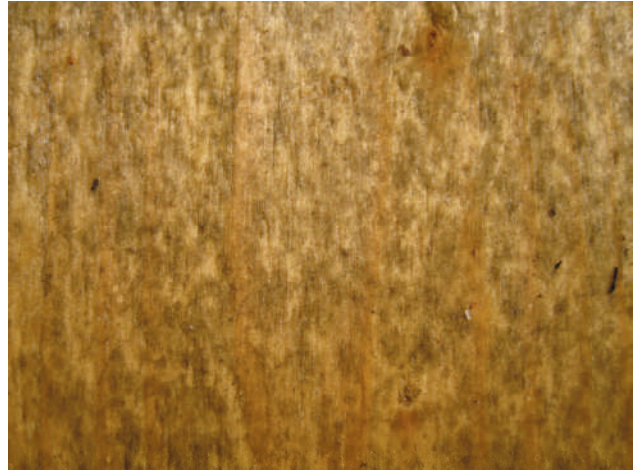
Lähikuva vajaan kaksi vuotta sitten vernissalla käsitellyn kuusilaudan homekasvustosta.

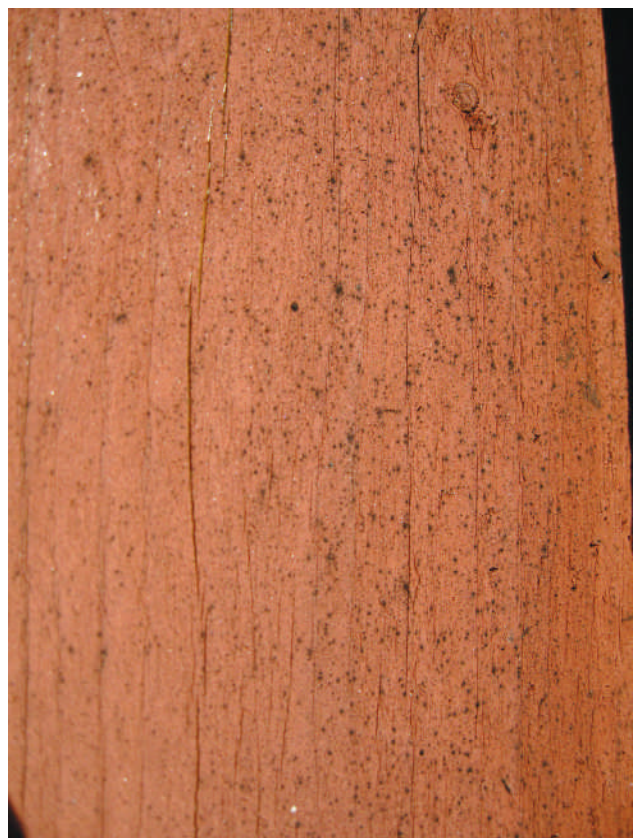
Kuusi vuotta sitten punamullattua, homeen pilkuttamaa pintaa. Tätä seinää ei käsitelty boorilla.
